Reproduction et mortalité du Busard cendré sur un parc éolien du sud de la France – Juillet 2013

Note annexée à l'article « **Reproduction et mortalité du Busard cendré sur un parc éolien du sud de la France** » (Gitenet, 2013). *Bouzin Mathias - Novembre 2013 – LPO Hérault*

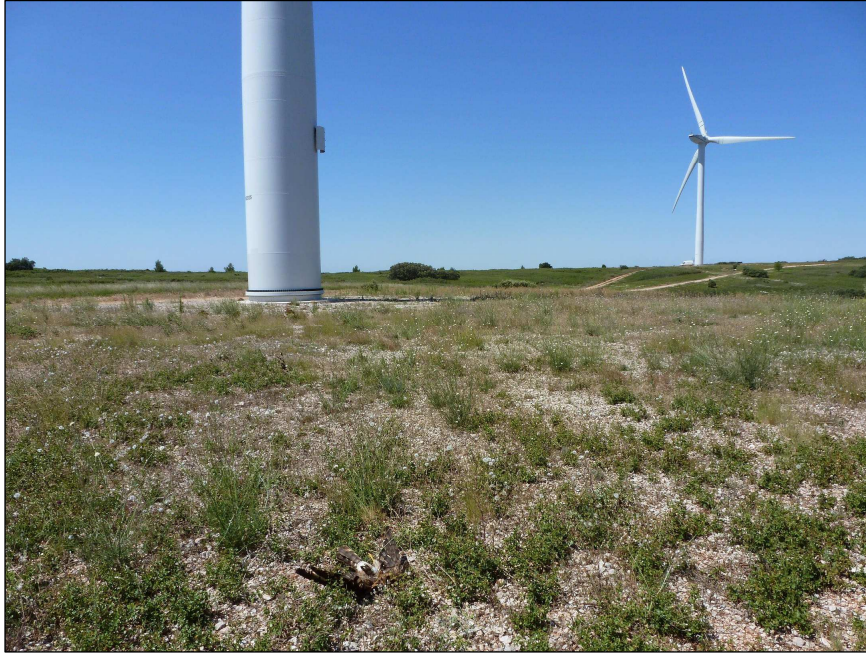
Le cinquième cas a été découvert le 9 juillet 2012. Il s'agissait d'une femelle adulte dont le crâne avait été décapité et de multiples fractures étaient visibles à la radio. Après avoir contrôlé les nids connus autour du parc éolien, quatre jours après la mort cet oiseau, il a été constaté la mort de deux poussins dans leur nid, situé à équidistance (n=170 mètres) entre deux éoliennes, dont celle où l'oiseau adulte a été trouvé. La mortalité des poussins était visiblement due au manque de nourrissage, or on pouvait penser que le mâle alimentait les poussins. Ce dernier cas de mortalité nous laisse envisager le lien avec l'échec de la reproduction et la mort de deux poussins.

Cas de mortalité d'une femelle Busard cendré sur le parc éolien d'Aumelas
(*Julian Le Viol, 2012*)

Depuis la fin du mois de juin 2013, la société projet en charge du parc éolien a mis en place un dispositif test de détection d'oiseaux sur les deux éoliennes du parc les plus impactantes, également concernés par la mortalité d'autres espèces. Ce dispositif permet un effarouchement des oiseaux voire un arrêt contrôlé lorsque ceux-ci sont détectés dans un espace de sensibilité autour des éoliennes. Les résultats des tests réalisés en 2013 et 2014, devront ainsi permettre d'adapter les stratégies pour concilier la sauvegarde de l'espèce et l'exploitation du parc éolien.
